K-9 藪津橋

所在地：日野町下菅

橋 梁：鉄筋コンクリート造・

3 径間下路式ローゼ橋

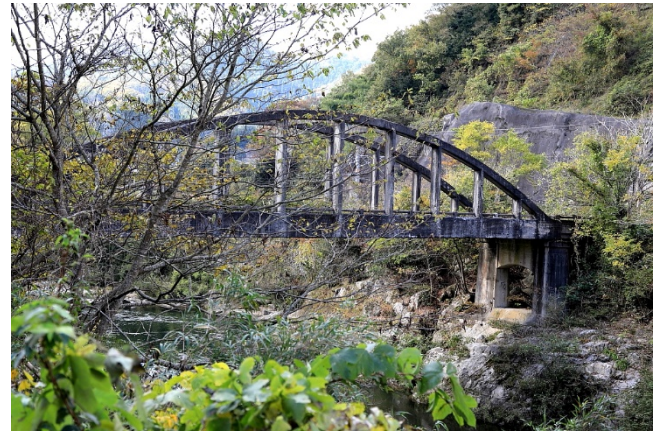
昭和 24 年

本橋梁は昭和 24 年に建設された、鉄筋コンクリート造、3 径間下路式ローゼ橋で、その規模は、橋長 47m、全幅 4.67m である。また、両側の高欄から弧を描くアーチの高さは 7～8m あるだろう。2 本の橋脚は、両淵に露出する岩盤に直接設置されている。そのため、橋台寄りの径間とともに 5m 程度と狭く、中央の径間だけが 35m と極端に大きい。大きなアーチは単なる飾りではなく、この不均一な橋脚配置により橋梁中央部に集中する荷重を支える働きを担っている。外観だけに目を向けると、峡谷に浮かぶ大アーチ、その下を流れる清流と自然が造り上げた彫刻ともいえる岩淵、それらが見事に調和したすばらしい景観である。だが反面、見るほどに、近づくほどに無粋な疑問が増大してくる。
